EDIFICIO n.22 Via Giuseppe Grixoni - Stato Attuale

PROGRAMMA STRAORDINARIO DI EDILIZIA
Per La Locazione a Canone Sociale
Del. G.R. 49/20 del 05/12/2007

Bighinados de
Othieri
PROGETTO DI RECUPERO DI ALLOGGI
DA ASSEGNARE A CANONE SOCIALE
EDIFICIO N. 22 – Via GIUSEPPE GRIXONI
Marzo 2013
Sergio Camboni Architetto
Vincenzo Loi Geometra

STATO ATTUALE:
Prospetto su Vicolo Giuseppe Grixoni – Rilievo
architettonico; materico; degrado

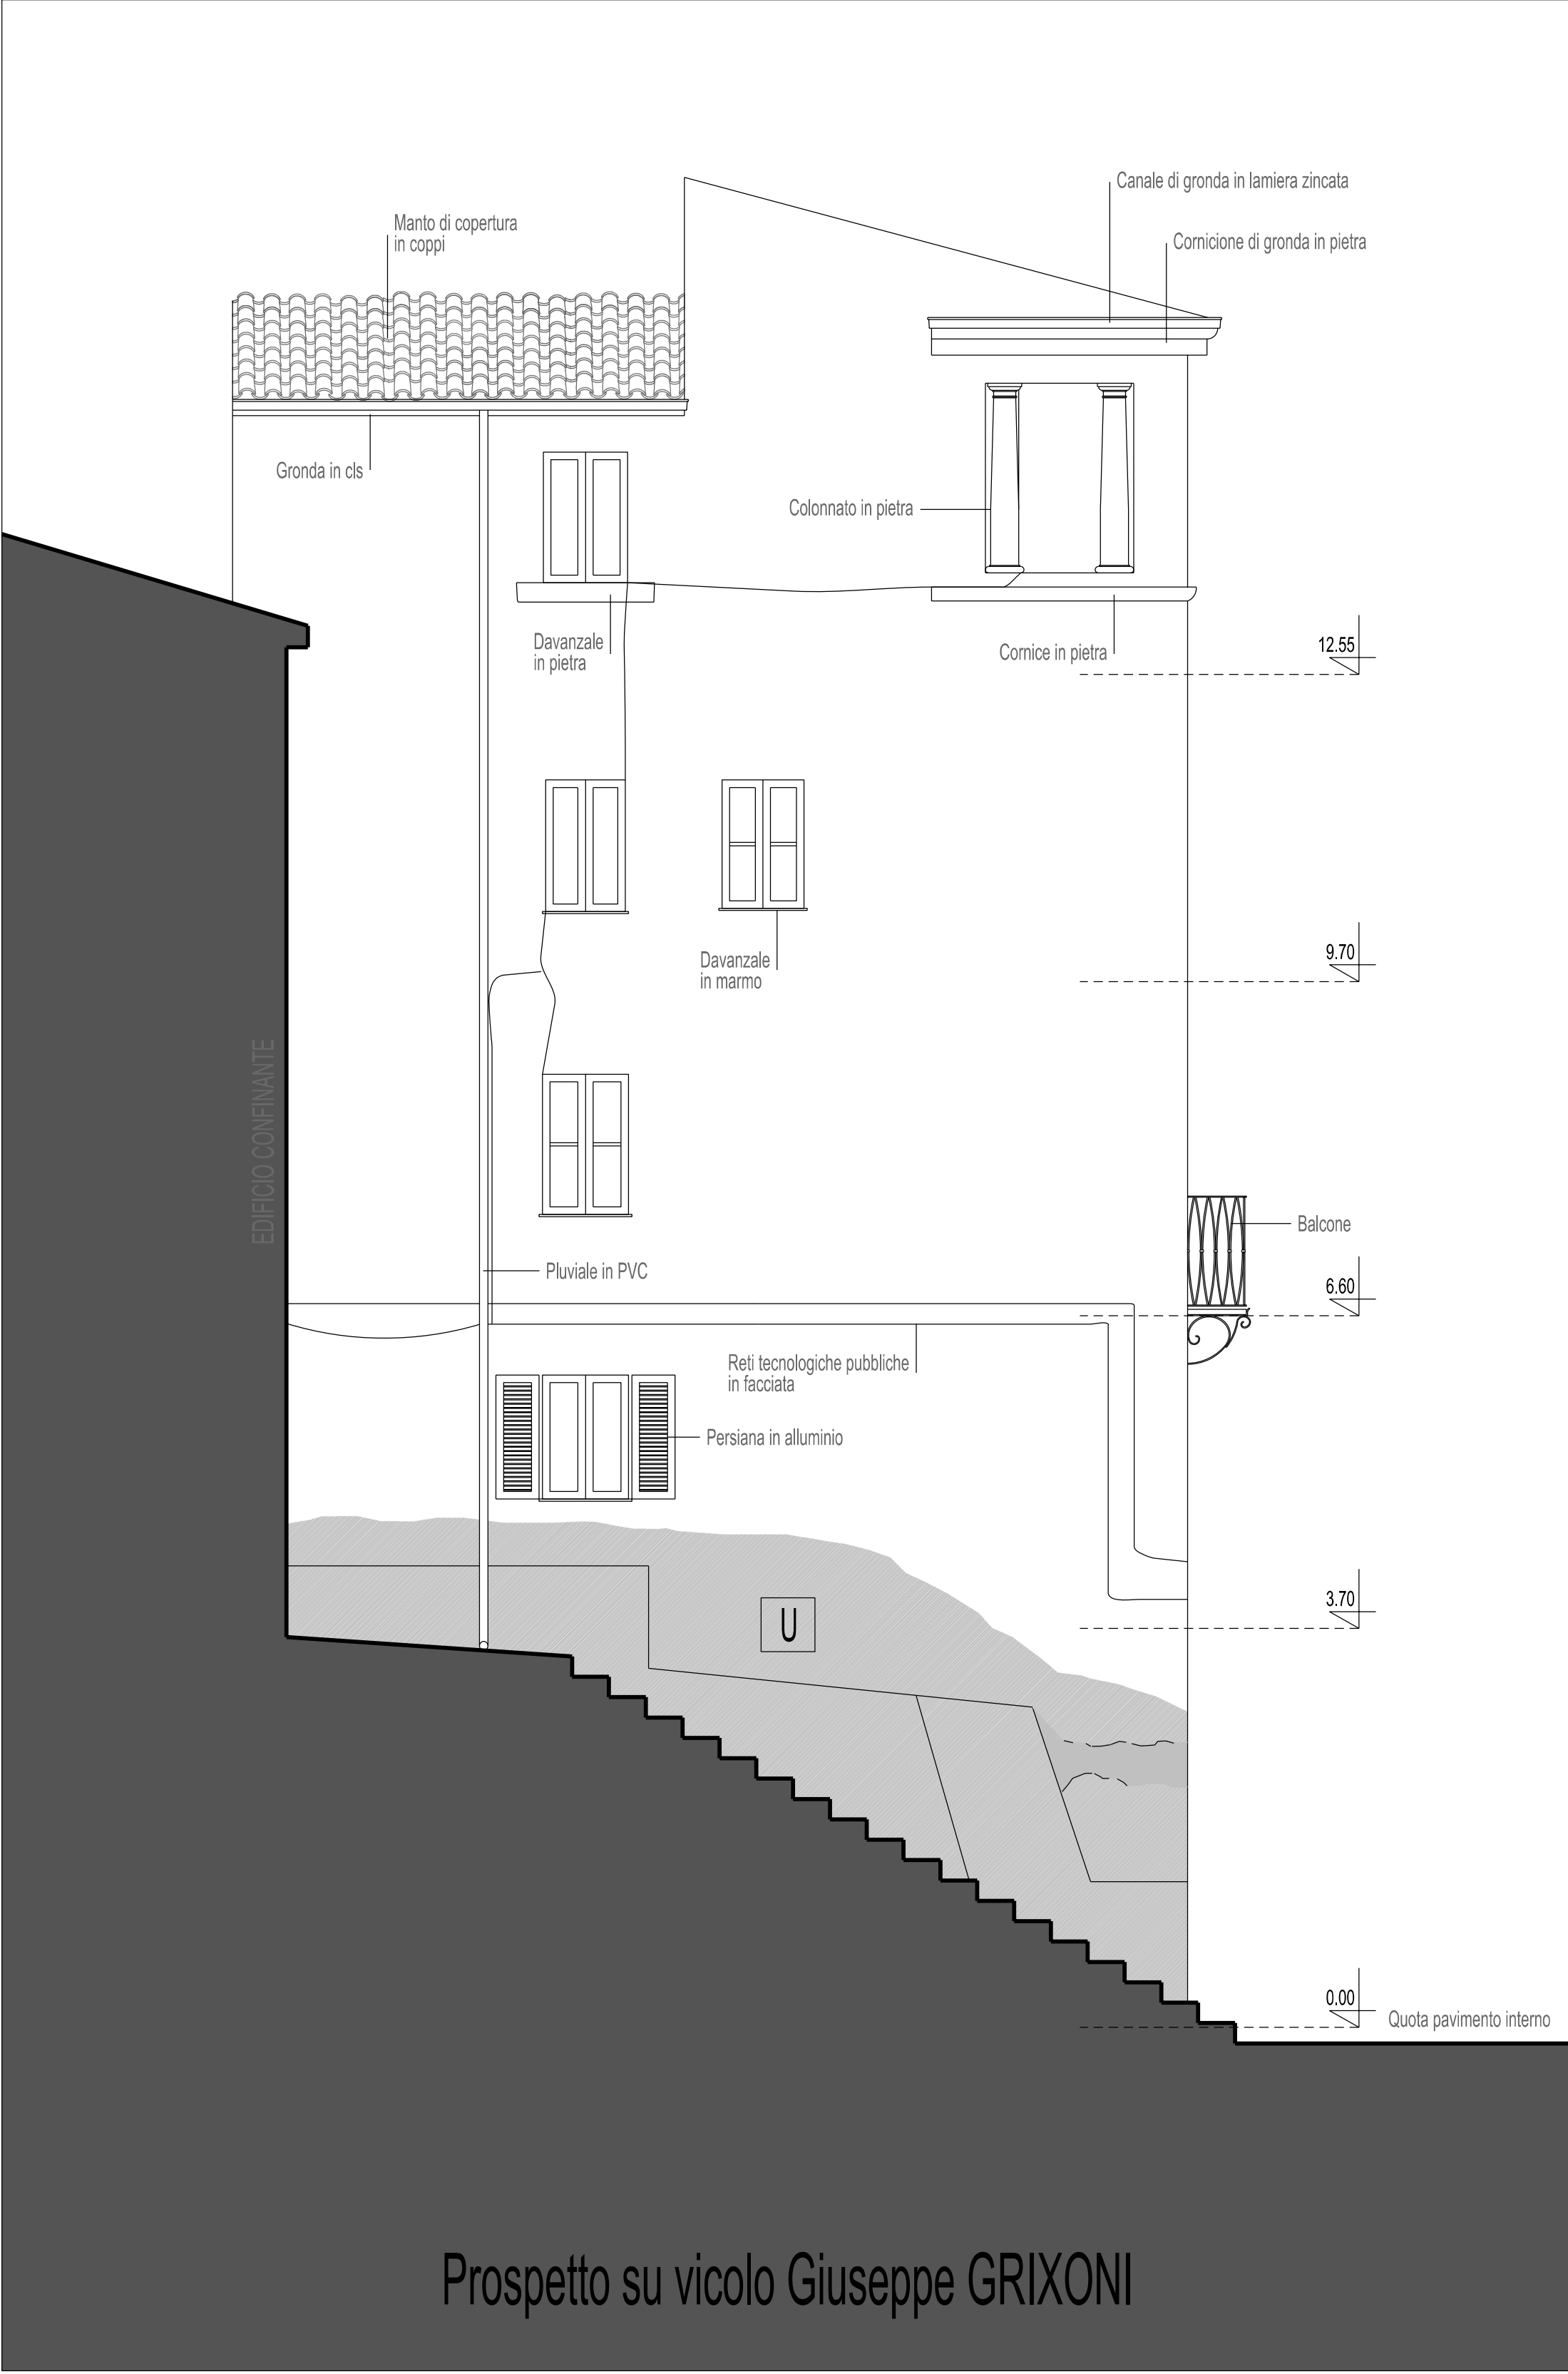
Prospetto su vicolo Giuseppe GRIXONI

Umidità di risalita dalle fondazioni con fenomeni di distacco e distacco degli intonaci

Distacchi episodici dell'intonaco o dello strato superficiale

Infiltrazioni con ossidazione del ferro e degrado del calcestruzzo

Lesione di assestamento

Infiltrazioni dalla copertura con degrado della gronda in calcestruzzo e del sottostante apparato murario
