PIANO PARTICOLAREGGIATO DEL CENTRO STORICO

Schede Unità Edilizie Isolati n° 8 / 9

ISOLATO N. 8

SCHEDA DI RILEVAMENTO DELLE UNITA' EDILIZIE

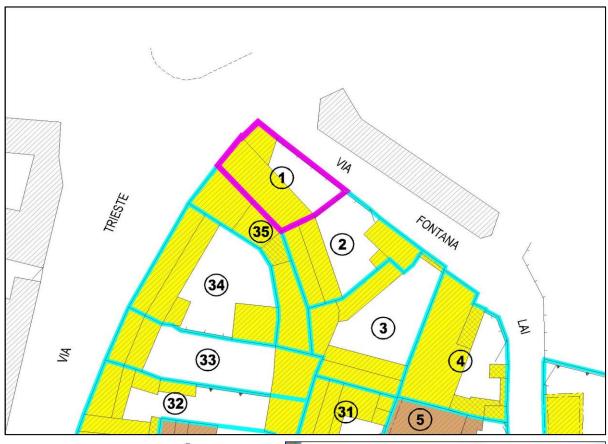
ISOLATO n° 8 PROPRIETA': Sirigu Luciano
UNITA' EDILIZIA n° 1 INDIRIZZO: via Trieste 26

Scheme Stratuturial Stratuturi	ISOLATO n° 8						۱:	Sirigu Luciano						
Volume elementare	UNITA' EDILIZIA n° 1							via Trieste 26						
Volume elementare														
LIVELLO DI PIANO		_												
		1	2	3	4	5	6		1	2	3	4	5	6
plano terra X														_
plano primo X		_	_			Ш		r constant				Ш		
	'		_	_	_					_		Ш		_
STRUTTURE VERTICALI			<u> </u>	_	_				Х	_	_	Ш		_
		X	_		<u> </u>			dopo il 2000						
Interest				mat	erial	li			sta	to d	cor	nser	vazi	one
Addition	<u>'</u>	_	_	_	_				_	_	_	Ш		_
Description		_	_	_		Ш						Ш		
inition		_	_	_		Ш		discreto				Ш		
						Ш		buono	Х			Ш		
STRUTTURE VERTICALI		Х				Ш						Ш		
	altro		L											
Internace pitturate				fini	ture				sta	to d	cor	nser	vazi	one
pietra a vista rivestimento	intonaco non pitturato				$oxed{oxed}$	Щ						Ш		$oxed{oxed}$
	·					Ш						Ш		$oxed{oxed}$
STRUTTURE ORIZZONTALI	pietra a vista					Щ		discreto				Ш		
STRUTTURE ORIZZONTALI	rivestimento							buono						Ĺ

non finito	Х												
Material	STRUTTURE ORIZZONTALI			mat	erial	i			sta	to d	i cor	nserv	vazi	one
Action	legno							scarso						
COPERTURE	ferro							mediocre						
COPERTURE tipologie scarso doppia falda padiglione discreto padiglione padiglione discreto padiglione padigl	latero-cemento	Х						discreto						
COPERTURE	controsoffitto							buono	Х					П
Scarso	altro													
Description	COPERTURE			tipo	logi	е		stato di	cons	serv	azio	ne s	trutt	tura
	falda unica	Х	П	П		П		scarso						П
	doppia falda							mediocre						
detto piano buono X	padiglione		Т					discreto				П		
COPERTURE materiali scarso mediocre tegole marsigliesi astre eternit pannelli litro INFISSI materiali scarso mediocre scarso Astre eternit pannelli altro DESTINAZIONE D'USO residenziale ASTRE DESTINAZIONE D'USO TERRORIE SERVIZI ASTRE DESTINAZIONE D'USO TERRORIE BITTO DESTINAZIONE D'USO TERRORIE TERROR								buono	Х			П

altro					П				\vdash		Ш		Т
	COPERTURE			mate	erial	i			sta	to d	icor	nserv	vazi	one
	coppi sardi	Т	П	П		П		scarso				П		П
Interest								mediocre				П		
		Х						discreto				ш		
Description		-				\Box			х			Н		
INFISSI materiali scarso X						\vdash			- 1			Н		Н
INFISSI	<u>'</u>					\vdash						Н		
				mate	erial	i			sta	to d	i cor	ser	vazi	one
metallo / alluminio					J. 101			scarso			701

-					\vdash			^			Н		
DESTINAZIONE D'USO			\vdash	\vdash	\vdash	\vdash				\vdash	\vdash	\vdash		\vdash
DESTINAZIONE D'USO	·	Y	\vdash	+		\vdash						Н		Н
Adeguata		^	<u> </u>											
commerciale uffici non rilevata servizi ILLUMINAZIONE E AREAZIONE servizi altro buona X PROPRIETA' sufficiente pubblica privata X non rilevato ecclesiastica INTERVENTI SUBITI restauro / ristrutturazione abitato / utilizzato abitato saltuariamente disabitato X demolizione e ricostruzione		v		T					v					
ILLUMINAZIONE E AREAZIONE			\vdash	\vdash	\vdash	\vdash				\vdash	\vdash	\vdash		\vdash
ILLUMINAZIONE E AREAZIONE			\vdash	\vdash	\vdash	\vdash				\vdash	\vdash	\vdash		\vdash
PROPRIETA' sufficiente pubblica privata X non rilevato ecclesiastica UTILIZZO restauro / ristrutturazione abitato / utilizzato abitato saltuariamente disabitato X demolizione e ricostruzione Duna X			\vdash	\vdash	\vdash	\vdash								
PROPRIETA' sufficiente pubblica scarsa privata X non rilevato ecclesiastica INTERVENTI SUBITI restauro / ristrutturazione abitato / utilizzato abitato saltuariamente disabitato X demolizione e ricostruzione		-	\vdash	\vdash	\vdash	\vdash	_		V

UNITA' EDILIZIA n° 1		INDIF	RIZZO:	via Trieste 26				
SC	CHEDA [DI RIL	EVAMENT	O DELLE UNITA' EDILIZIE				
DATI URBANISTIC	CI			INDICI URBANIST	ICI DI P	ROGET1	ГО	
Superficie del lotto	mq		130,16	Rapporto di copertura		%	7	70,00
Superficie coperta	mq		81,38	Indice di fabbricazione		mc/m	q	3,00
Altezza alla gronda	ml		7,39					
Volume edificato	mc		530,00	DATI CA	TASTAL	.l		
Superficie libera	mq		48,78	foglio		29	9/a	
Indice di fabbricazione	orto di copertura % 6.					369	90p	
Rapporto di copertura	%		62,52	data primo impianto				
CARATTERI TRADIZIONALI	UE.1a	UE.1	b UE.1c	VALORI STORICI/ARTIST	ICI	UE.1a	UE.1b	UE.1c
irrilevanti				irrilevanti				
scarsi	Х			scarsi		Х		
modesti				modesti				
buoni				buoni				
notevoli				notevoli				
	TIPOL	OGIA	EDILIZIA			UE.1a	UE.1b	UE.1c
A1 - Fabbricato con caratteristiche	tipiche	tradizi	ionali rileva	ınti				
A2 - Fabbricato con caratteristiche	tipiche	tradizi	ionali

A3 - Fabbricato con caratteristiche	miste					Х		
A4 - Fabbricato di recente edificaz	zione							
A5 - Rudere								
A6 - Lotto libero

- Riqualificazione ovvero manutenzione ordinaria e straordinaria.
- Ristrutturazione con e senza aumento di volume con eliminazione degli elementi incongrui con il contesto.
- Demolizione e ricostruzione con o senza aumento di volume finalizzato al ripristino dell'assetto storico.

- Eliminazione delle superfetazioni:
- Eliminazione elementi incongrui con il contesto: serranda metallica, infissi in alluminio, avvolgibili in pvc, copertura piana corpo B, muro recinzione.
- Riorganizzazione volumi:
- Riorganizzazione copertura: corpi A, B secondo le tipologie tradizionali.
- Riorganizzazione prospetti: come da profilo regolatore con riproposizione tipologica della recinzione su strada (muratura a parete piena in pietra a vista).

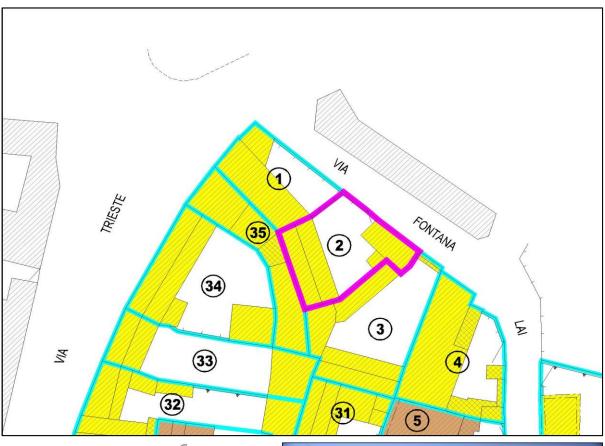
ISOLATO n° 8 PROPRIETA': Sirigu Costantino
UNITA' EDILIZIA n° 2 INDIRIZZO: via Fontana Lai 89

ISOLATO n° 8			PR	OPR	IETA'	:	Sirigu Costantino						
UNITA' EDILIZIA n° 2					ZO:		via Fontana Lai 89						
							O DELLE UNITA' EDILIZIE						
STRUTT	JRE -		TER	IALI			ZO - STATO DI CONSERVAZIONE						
Volume elementare	1	2	3	4	5	6	Volume elementare	1	2	3	4	5	6
LIVELLO DI PIANO							PERIODO DI COSTRUZIONE						
seminterrato					\sqcup		prima del 1900		L	igspace	Ш	\square	L
piano terra	Х				\sqcup		tra il 1900 e il 1950	_	╙	igspace	Ш	\square	╙
piano primo	Х						tra il 1951 e il 2000	Х	_	$oxed{oxed}$	Ш		L
piano secondo/sottotetto							dopo il 2000				Ш		L
STRUTTURE VERTICALI	_		mate	erial	li			sta	to di	cor	nser	/azi	one
pietre							scarso	_	╙	<u> </u>	Ш		╙
laterizi		_	_	_			mediocre	_	┞	<u> </u>	Ш	\square	╙
ladiri							discreto	X	╙	<u> </u>	Ш		╙
blocchi cls		_	_	_			buono	_	┞	<u> </u>	Ш	\square	╙
misto	Х	_	_	_				_	┞	<u> </u>	Ш	\square	╙
altro											Ш		L
STRUTTURE VERTICALI			fini	ture				sta	to di	cor	nserv	/azi	one

intonaco non pitturato	Х				\vdash		scarso	1	\vdash	\vdash	\square		\vdash
intonaco pitturato					\vdash		mediocre	X	\vdash	<u> </u>	Ш		\vdash
pietra a vista					\vdash		discreto		\vdash	<u> </u>	Ш		\vdash
rivestimento	_	_					buono	_	┞	<u> </u>	Ш	\square	╙
non finito				<u> </u>							Ш		L
STRUTTURE ORIZZONTALI	_		mate	erial	li			sta	to di	cor	nser	/azi	one
legno							scarso		$oxed{oxed}$	$oxed{oxed}$	Ш		L
ferro							mediocre		$oxed{oxed}$	$oxed{oxed}$	Ш		L
latero-cemento	Х				\sqcup		discreto	Х	닏	L	Ш	\square	╙
controsoffitto							buono		_	$oxed{oxed}$	Ш		L
altro											Ш		L
COPERTURE			tipo	logi	е		stato di	cons	serv	azio	ne s	trutt	tura
falda unica							scarso		$oxed{oxed}$		Ш		L
doppia falda	Х						mediocre		$oxed{oxed}$		Ш		L
padiglione							discreto	Х	L		Ш		L
tetto piano							buono		$oxed{oxed}$		Ш		L
altro									L		Ш		L
COPERTURE			mate	erial	li			sta	to di	cor	nserv	/azi	one
coppi sardi	X						scarso				Ш		L

tegole marsigliesi							mediocre		L		Ш		L
tegole portoghesi							discreto	Х					
lastre eternit							buono						
pannelli													
altro													
INFISSI			mate	erial	i			sta	to di	cor	nserv	vazi	one
legno							scarso						
metallo / alluminio	Х						mediocre						
materiali plastici							discreto	Х					
misto							buono						
DESTINAZIONE D'USO							ALTEZZA VANI						
residenziale	Х						adeguata	Х					
commerciale							non adeguata						
uffici							non rilevata						
servizi							ILLUMINAZIONE E AREAZIONE						
altro							buona						
PROPRIETA'							sufficiente	Х					
pubblica							scarsa						
privata	Х						non rilevato						
ecclesiastica					\sqcap		INTERVENTI SUBITI						
UTILIZZO							restauro / ristrutturazione

UNITA' EDILIZIA n° 2		INDIR	IZZO:	via Fontana Lai 89				
SC	CHEDA [I RILI	EVAMENT	O DELLE UNITA' EDILIZIE				
DATI URBANISTIC	CI			INDICI URBANIST	ICI DI P	ROGET1	ГО	
Superficie del lotto	mq		165,31	Rapporto di copertura		%		70,00
Superficie coperta	mq		88,61	Indice di fabbricazione		mc/m	ıq	3,00
Altezza alla gronda	ml		6,08					
Volume edificato	mc		439,01	DATI CA	TASTAL	.l		
Superficie libera	mq		76,70	foglio		29	9/a	
Indice di fabbricazione	mc/m	q	2,66	mappale		369	90p	
Rapporto di copertura	%		53,60	data primo impianto				
CARATTERI TRADIZIONALI	UE.2a	UE.2	b UE.2c	VALORI STORICI/ARTISTI	ICI	UE.2a	UE.2b	UE.2c
irrilevanti				irrilevanti				
scarsi	Х			scarsi		Х		
modesti				modesti				
buoni				buoni				
notevoli				notevoli				
	TIPOL	OGIA	EDILIZIA			UE.2a	UE.2b	UE.2c
A1 - Fabbricato con caratteristiche				ınti				
A2 - Fabbricato con caratteristiche		tradizio	onali					
A3 - Fabbricato con caratteristiche	miste					Х

- Riqualificazione ovvero manutenzione ordinaria e straordinaria.
- Ristrutturazione con e senza aumento di volume con eliminazione degli elementi incongrui con il contesto.
- Demolizione e ricostruzione con o senza aumento di volume finalizzato al ripristino dell'assetto storico.

- Eliminazione delle superfetazioni:
- Eliminazione elementi incongrui con il contesto: cancello ingresso, infissi in alluminio, intonaco, copertura piana corpo C.
- Riorganizzazione volumi: costruzione corpo D su unico livello.
- Riorganizzazione copertura: corpo C secondo le tipologie tradizionali.
- Riorganizzazione prospetti: come da profilo regolatore con riproposizione del portale su strada (corpo B).

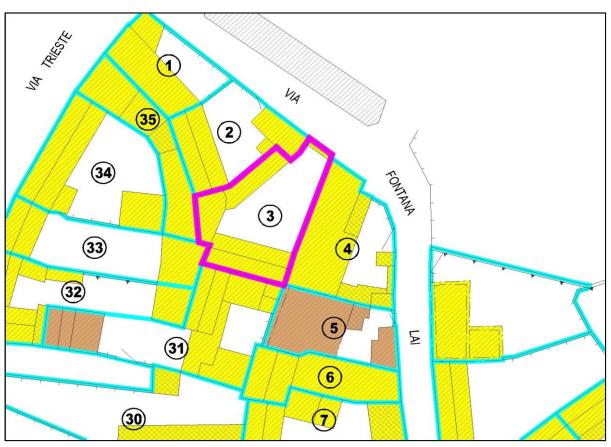
ISOLATO n° 8 PROPRIETA': Eredi Secci Luigi
UNITA' EDILIZIA n° 3 INDIRIZZO: via Fontana Lai 87

ISOLATO n° 8			PR	OPR	IET	A':	Eredi Secci Luigi						
UNITA' EDILIZIA n° 3			IND	IRIZ	ZO:		via Fontana Lai 87						
:	SCHE	DA	DI R	ILE\	/AM	ENT	O DELLE UNITA' EDILIZIE						
STRUTT	URE -	MA	TER	IALI	- U	TILIZ	ZZO - STATO DI CONSERVAZIONE						
Volume elementare	1	2	3	4	5	6	Volume elementare	1	2	3	4	5	6
LIVELLO DI PIANO							PERIODO DI COSTRUZIONE						
seminterrato							prima del 1900						
piano terra	Х						tra il 1900 e il 1950						
piano primo	Х						tra il 1951 e il 2000	Х					
piano secondo/sottotetto							dopo il 2000						
STRUTTURE VERTICALI			mat	erial	i			sta	to di	cor	nserv	/azi	one
pietre							scarso				\Box		
laterizi							mediocre						
ladiri							discreto	Х					
blocchi cls							buono						
misto	Х												
altro													
STRUTTURE VERTICALI			fini	ture				sta	to di	cor	nserv	/azi	one
intonaco non pitturato	Х						scarso						
intonaco pitturato							mediocre				\Box		
pietra a vista							discreto	Х			П

rivestimento							buono						
non finito											\Box		\Box
STRUTTURE ORIZZONTALI			mate	erial	i			sta	to di	cor	nserv	/azi	one
legno	Т						scarso	Т			П		Г
ferro							mediocre						\vdash
latero-cemento	Х						discreto	Х					\vdash
controsoffitto	-						buono				\Box		Н
altro											\Box		
COPERTURE			tipo	logie	2		stato di	cons	serv	azio	ne si	trutt	tura
falda unica							scarso	Х					
doppia falda	Х						mediocre				\Box		\vdash
padiglione	^						discreto				\vdash		\vdash
tetto piano	_						buono				H		\vdash
altro											\vdash		\vdash
COPERTURE			mate	erial	i			sta	to di	cor	nserv	/azi	one
coppi sardi	Х			J			scarso	X		-			
tegole marsigliesi	 ^						mediocre	^			\vdash		\vdash
tegole portoghesi					H	H	discreto			H	\vdash		⊢
lastre eternit							buono				\vdash		⊢
pannelli	_						Buono				\vdash		┢
altro	-										\vdash	_	┢
INFISSI			mot	erial	:			oto	to di	001	nserv	, o = i	one
	_		mau	eriai			agarag	Sta	lo u	COI	iserv	/azı	One

legno metallo / alluminio		\vdash					scarso mediocre	v			$\vdash\vdash$		\vdash
materiali plastici							discreto	X			\vdash		\vdash
misto	Х	\vdash	\vdash				buono		\vdash		$\vdash\vdash$		\vdash
DESTINAZIONE D'USO	X						ALTEZZA VANI						_
	\ \ \							\ \					
residenziale	Х	\vdash	-	-	\vdash	\vdash	adeguata	Х	-		\vdash		\vdash
commerciale		\vdash	<u> </u>		\vdash	<u> </u>	non adeguata		<u> </u>		$\vdash\vdash$		⊢
uffici		-	_		<u> </u>	<u> </u>	non rilevata						_
servizi		<u> </u>	_		\vdash	<u> </u>	ILLUMINAZIONE E AREAZIONE						
altro							buona			<u> </u>	Ш		\vdash
PROPRIETA'							sufficiente	X		<u> </u>	\square		₩
pubblica		_	_	_	<u> </u>	<u> </u>	scarsa		_	_	Ш		₩
privata	Х						non rilevato				Ш		\bot
ecclesiastica							INTERVENTI SUBITI						
UTILIZZO							restauro / ristrutturazione				Ш		\vdash
abitato / utilizzato	X				$oxed{oxed}$		ampliamento				Ш		\perp
abitato saltuariamente					$oxed{oxed}$		sopraelevazione				Ш		\perp

UNITA' EDILIZIA n° 3		INDIF	IZZO:	via Fontana Lai 87				
S	CHEDA [OI RIL	EVAMEN1	O DELLE UNITA' EDILIZIE				
DATI URBANISTI	CI			INDICI URBANIST	ICI DI P	ROGET1	ГО	
Superficie del lotto	mq		221,33	Rapporto di copertura		%	7	70,00
Superficie coperta	mq		102,41	Indice di fabbricazione		mc/m	q	3,00
Altezza alla gronda	ml		5,90					
Volume edificato	mc		391,91	DATI CA	TASTAL	.l		
Superficie libera	mq		118,92	foglio		29	9/a	
Indice di fabbricazione	mc/m	q	1,77	mappale		62	21	
Rapporto di copertura	%		46,27	data primo impianto				
CARATTERI TRADIZIONALI	UE.3a	UE.3	b UE.3c	VALORI STORICI/ARTIST	ICI	UE.3a	UE.3b	UE.3c
irrilevanti				irrilevanti				
scarsi				scarsi		Х		
modesti	Х			modesti				
buoni				buoni				
notevoli				notevoli				
	TIPOL	OGIA	EDILIZIA			UE.3a	UE.3b	UE.3c
A1 - Fabbricato con caratteristiche	e tipiche	tradizi	onali rileva	anti				
A2 - Fabbricato con caratteristiche	e tipiche	tradizi	onali

A3 - Fabbricato con caratteristiche	e miste					Х		
	TIPOLOGIA EDIL - Fabbricato con caratteristiche tipiche tradizionali - Fabbricato con caratteristiche tipiche tradizionali - Fabbricato con caratteristiche miste							
A5 - Rudere								
A6 - Lotto libero

- Riqualificazione ovvero manutenzione ordinaria e straordinaria.
- Ristrutturazione con e senza aumento di volume con eliminazione degli elementi incongrui con il contesto.
- Demolizione e ricostruzione con o senza aumento di volume finalizzato al ripristino dell'assetto storico.

- Eliminazione delle superfetazioni:
- Eliminazione elementi incongrui con il contesto: portale ingresso, infissi in alluminio, intonaco, copertura eternit corpo C.
- Riorganizzazione volumi:
- Riorganizzazione copertura:
- Riorganizzazione prospetti: come da profilo regolatore con ridefinizione del portale su strada (corpo D) secondo la tipologia tradizionale.

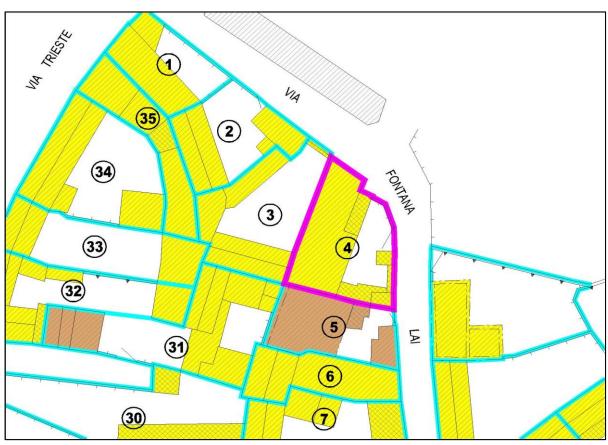
ISOLATO n° 8 PROPRIETA': Secci Pierpaolo
UNITA' EDILIZIA n° 4 INDIRIZZO: via Fontana Lai 83-85

ISOLATO nº 8							Secci Pierpaolo						
UNITA' EDILIZIA n° 4	COLLE	DA.		IRIZ			via Fontana Lai 83-85						
							O DELLE UNITA' EDILIZIE ZZO - STATO DI CONSERVAZIONE						
Volume elementare	UKE -			4			Volume elementare	1	2	3	4	5	
LIVELLO DI PIANO	<u> </u>		3	4	3	0	PERIODO DI COSTRUZIONE	<u> </u>		3	4	3	
seminterrato							prima del 1900						г
piano terra	х						tra il 1900 e il 1950				\vdash		⊬
piano primo	X						tra il 1951 e il 2000	Х			\vdash		⊦
piano secondo/sottotetto	^		H	Н	H	H	dopo il 2000	<u> </u>			\vdash		╁
STRUTTURE VERTICALI			mate	erial			40po ii 2000	eta	to di	COL	nserv	/27i	Or
pietre	_		IIIat	Lilai			scarso	Jia	lo u	COI	1301	uzi	T
aterizi				Н	H	H	mediocre			H	\vdash		╁
adiri				Н	H	H	discreto			H	\vdash		╁
blocchi cls			\vdash				buono	Х	\vdash		\vdash		⊦
misto	х						buono	<u> </u>			\vdash		⊦
	^							-			\vdash		⊬
altro			fini	ture					امما			,:	_
STRUTTURE VERTICALI			mil	ture			coorea	Sta	o d	cor	nser	vaZl	Uľ

ntonaco non pitturato	V	\vdash	\vdash		\vdash	\vdash	scarso madicare	V	\vdash		$\vdash\vdash$		⊦
ntonaco pitturato	X				<u> </u>	<u> </u>	mediocre	X			$\vdash \vdash$		H
oietra a vista		_	<u> </u>		_	_	discreto	_	<u> </u>		\square		H
rivestimento		<u> </u>	<u> </u>		<u> </u>	<u> </u>	buono	_	<u> </u>	\vdash	Ш		H
non finito				L.,	Ļ						Ш		L
STRUTTURE ORIZZONTALI			mate	erial	1			sta	to di	cor	nser	/azi	or
egno		_	<u> </u>	\vdash	_	_	scarso	_	<u> </u>		Ш		L
erro							mediocre				\square		L
atero-cemento	Х						discreto				\square		L
controsoffitto							buono	X			Ш		L
altro													L
COPERTURE			tipo	logie	9		stato di	cons	serv	azio	ne st	trutt	tuı
falda unica	Х						scarso				Ш		L
doppia falda							mediocre				Ш		L
padiglione							discreto	Х			Ш		L
tetto piano							buono						L
altro											Ш		L
COPERTURE			mate	erial	i			sta	to di	cor	nserv	/azi	or
coppi sardi							scarso						
tegole marsigliesi							mediocre						Г

tegole portoghesi	Х						discreto	Х					Г
lastre eternit							buono						Г
pannelli													Г
altro											\Box		Т
INFISSI			mate	erial	i			sta	to di	cor	nserv	vazi	or
legno							scarso						Г
metallo / alluminio							mediocre				П		T
materiali plastici							discreto	Х			\Box		T
misto	Х						buono				\Box		T
DESTINAZIONE D'USO							ALTEZZA VANI						
residenziale	Х	П					adeguata	Х			П		Т
commerciale							non adeguata				\Box		T
uffici							non rilevata				П		t
servizi							ILLUMINAZIONE E AREAZIONE						
altro							buona	Х					Т
PROPRIETA'							sufficiente	Ť			H		t
pubblica							scarsa				\vdash		t
orivata	Х	\vdash					non rilevato		\vdash	\vdash	\vdash		t
ecclesiastica	^				\vdash	\vdash	INTERVENTI SUBITI						
UTILIZZO							restauro / ristrutturazione						Г
abitato / utilizzato	Х						ampliamento				\vdash		۲
abitato / utilizzato abitato saltuariamente	^						sopraelevazione		\vdash		$\vdash\vdash$		+

UNITA' EDILIZIA n° 4		INDIR	IZZO:	via Fontana Lai 83-85				
S	CHEDA [OI RILE	VAMENT	O DELLE UNITA' EDILIZIE				
DATI URBANISTI	CI			INDICI URBANIST	TICI DI P	ROGET	ГО	
Superficie del lotto	mq		202,66	Rapporto di copertura		%		70,00
Superficie coperta	mq		111,25	Indice di fabbricazione		mc/m	ıq	3,00
Altezza alla gronda	ml		7,20					
Volume edificato	mc		801,00	DATI CA	TASTAL	_l		
Superficie libera	mq		91,41	foglio		29	9/a	
Indice di fabbricazione	mc/m	q	3,95	mappale		1869	p-636	
Rapporto di copertura	%		54,89	data primo impianto				
CARATTERI TRADIZIONALI	cie coperta mq 111,25 Indice di fabbricazione alla gronda ml 7,20 e edificato mc 801,00 DATI CATASTA cie libera mq 91,41 foglio di fabbricazione mc/mq 3,95 mappale to di copertura % 54,89 data primo impianto CARATTERI TRADIZIONALI UE.4a UE.4b UE.4c VALORI STORICI/ARTISTICI inti x scarsi ti modesti ti modesti TIPOLOGIA EDILIZIA - Fabbricato con caratteristiche tipiche tradizionali rilevanti - Fabbricato con caratteristiche miste - Fabbricato di recente edificazione			ICI	UE.4a	UE.4b	UE.4c

irrilevanti				irrilevanti				
scarsi	Х			scarsi		X		
modesti				modesti				
buoni				buoni				
notevoli				notevoli				
						UE.4a	UE.4b	UE.4c
A1 - Fabbricato con caratteristiche	e tipiche	tradizio	nali rileva	anti				
A2 - Fabbricato con caratteristiche	e tipiche	tradizio	nali					
A3 - Fabbricato con caratteristiche	e miste					Х		
A4 - Fabbricato di recente edificazi	zione							
A5 - Rudere								
A6 - Lotto libero

- Riqualificazione ovvero manutenzione ordinaria e straordinaria.
- Ristrutturazione con e senza aumento di volume con eliminazione degli elementi incongrui con il contesto.
- Demolizione e ricostruzione con o senza aumento di volume finalizzato al ripristino dell'assetto storico.

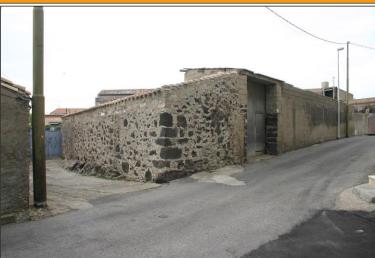
RILIEVO FOTOGRAFICO

1002/110 11 0				Eloui Honor / altonio								
UNITA' EDILIZIA n° 27		INDIRI	ZZO:	via Togliatti 14 - via Santa Maria	a 15-17							
SCHEDA DI RILEVAMENTO DELLE UNITA' EDILIZIE												
DATI URBANISTI	ROGETT	ГО										
Superficie del lotto	mq		680,46	Rapporto di copertura		%	7	70,00				
Superficie coperta	mq		290,25	Indice di fabbricazione		mc/m	q	3,00				
Altezza alla gronda	ml		6,73									
Volume edificato	mc	1	025,43	DATI CA	TASTAL	l						
Superficie libera	mq		390,21	foglio		29	9/a					
Indice di fabbricazione	mc/m	q	1,51	mappale	3597							
Rapporto di copertura	%		42,65	data primo impianto								
CARATTERI TRADIZIONALI	UE.27a	UE.27k	UE.27c	VALORI STORICI/ARTISTI	CI	UE.27a	UE.27b	UE.27c				
irrilevanti				irrilevanti								
scarsi				scarsi								
modesti				modesti								
buoni	X			buoni		Х						
notevoli				notevoli								
	TIPOLO	OGIA E	DILIZIA			UE.27a	UE.27b	UE.27c				
A1 - Fabbricato con caratteristiche	e tipiche t	tradizio	nali rileva	nti

A2 - Fabbricato con caratteristiche	e tipiche t	tradizio	nali			Х						
A3 - Fabbricato con caratteristiche	e miste											
A4 - Fabbricato di recente edificaz	zione											
A5 - Rudere												
A6 - Lotto libero

- Eliminazione delle superfetazioni:
- Eliminazione elementi incongrui con il contesto: portale ingresso, cancello ingresso, infissi in alluminio, intonaco su muratura in pietra, copertura eternit corpi D-E, muro recinzione.
- Riorganizzazione volumi: costruzione corpo F su unico livello.
- Riorganizzazione copertura:
- Riorganizzazione prospetti: come da profilo regolatore con riproposizione tipologica della recinzione su strada (muratura a parete piena in pietra a vista) e ridefinizione del portale su strada (corpo D) secondo la tipologia tradizionale originaria.
- Conservazione degli elementi identitari: corpo A.

- Conservazione, restauro conservativo, manutenzione ordinaria e straordinaria.
- Ristrutturazione con e senza aumento di volume con eliminazione degli elementi incongrui con il contesto.
- Demolizione, ammessa solo in caso di impossibilità del recupero strutturale con obbligo di ricostruzione secondo schemi e caratteristiche tipologiche tradizionali.
