# INTERVENTI DI MESSA IN SICUREZZA DELLA SPIAGGIA IN LOCALITA' S'ARENA SCOADA

## Progetto esecutivo

## 1.3.2 STUDIO GEOTECNICO

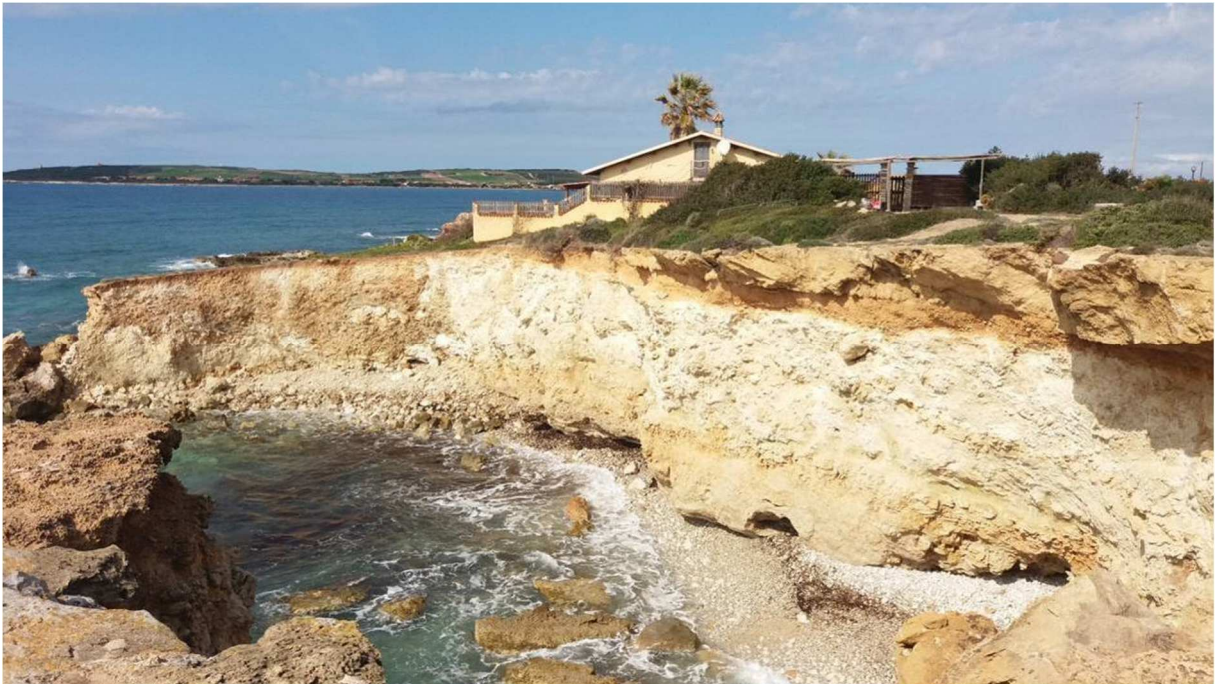
**Figura 6 : falesia attiva nel tratto nord di S'Architeddu.**

Si fa notare che esiste un livello terrigeno di piccolo spessore, pochi decimetri, di natura eluvio colluviale, probabilmente un paleosuolo, all'interfaccia fra calcari brecciati e arenarie

al tetto, non sempre presente ma interessante per il forte contrasto di caratteristiche meccaniche con le rocce incassanti che interrompe bruscamente la continuità verticale della falesia.

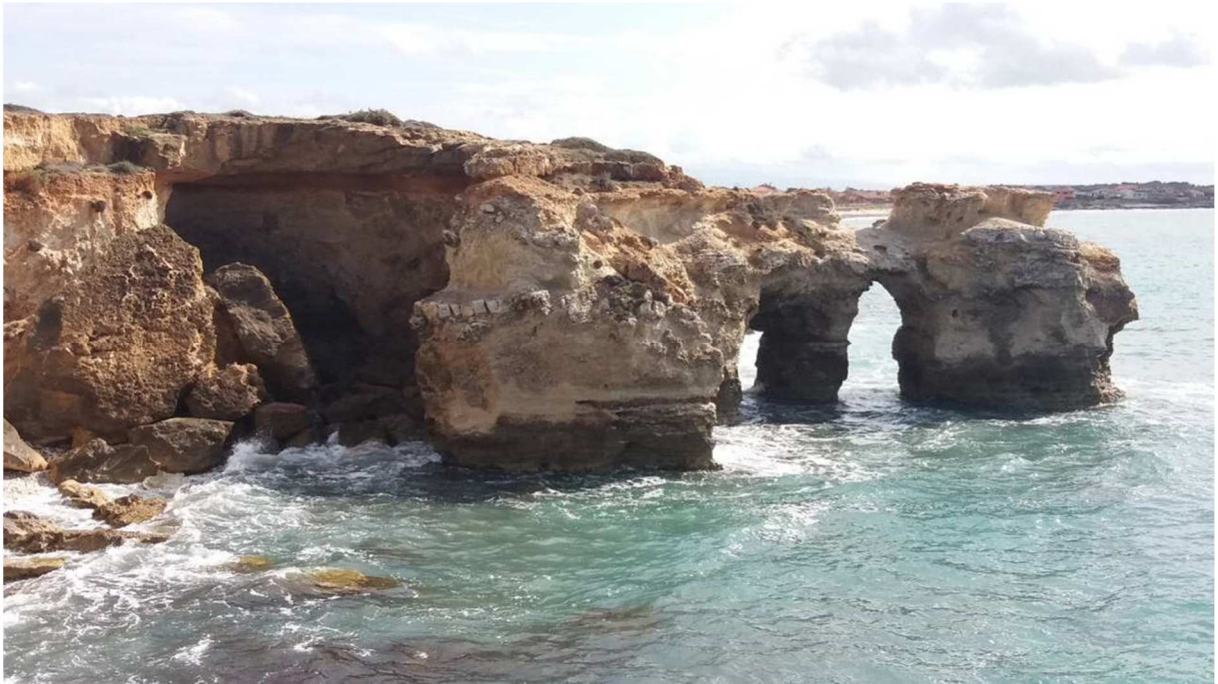
**Figura 7 settore di S'Archittu. Sulla sinistra è evidente una paleogrotta interessata dal collasso della volta**
