Comune di San Vero Millis  
Area Tecnica

# INTERVENTI DI MESSA IN SICUREZZA DELLA SPIAGGIA IN LOCALITA' S'ARENA SCOADA

## Progetto esecutivo

## 1.3.4 CARATTERIZZAZIONE AMBIENTALE TERRE E ROCCE DA SCAVO

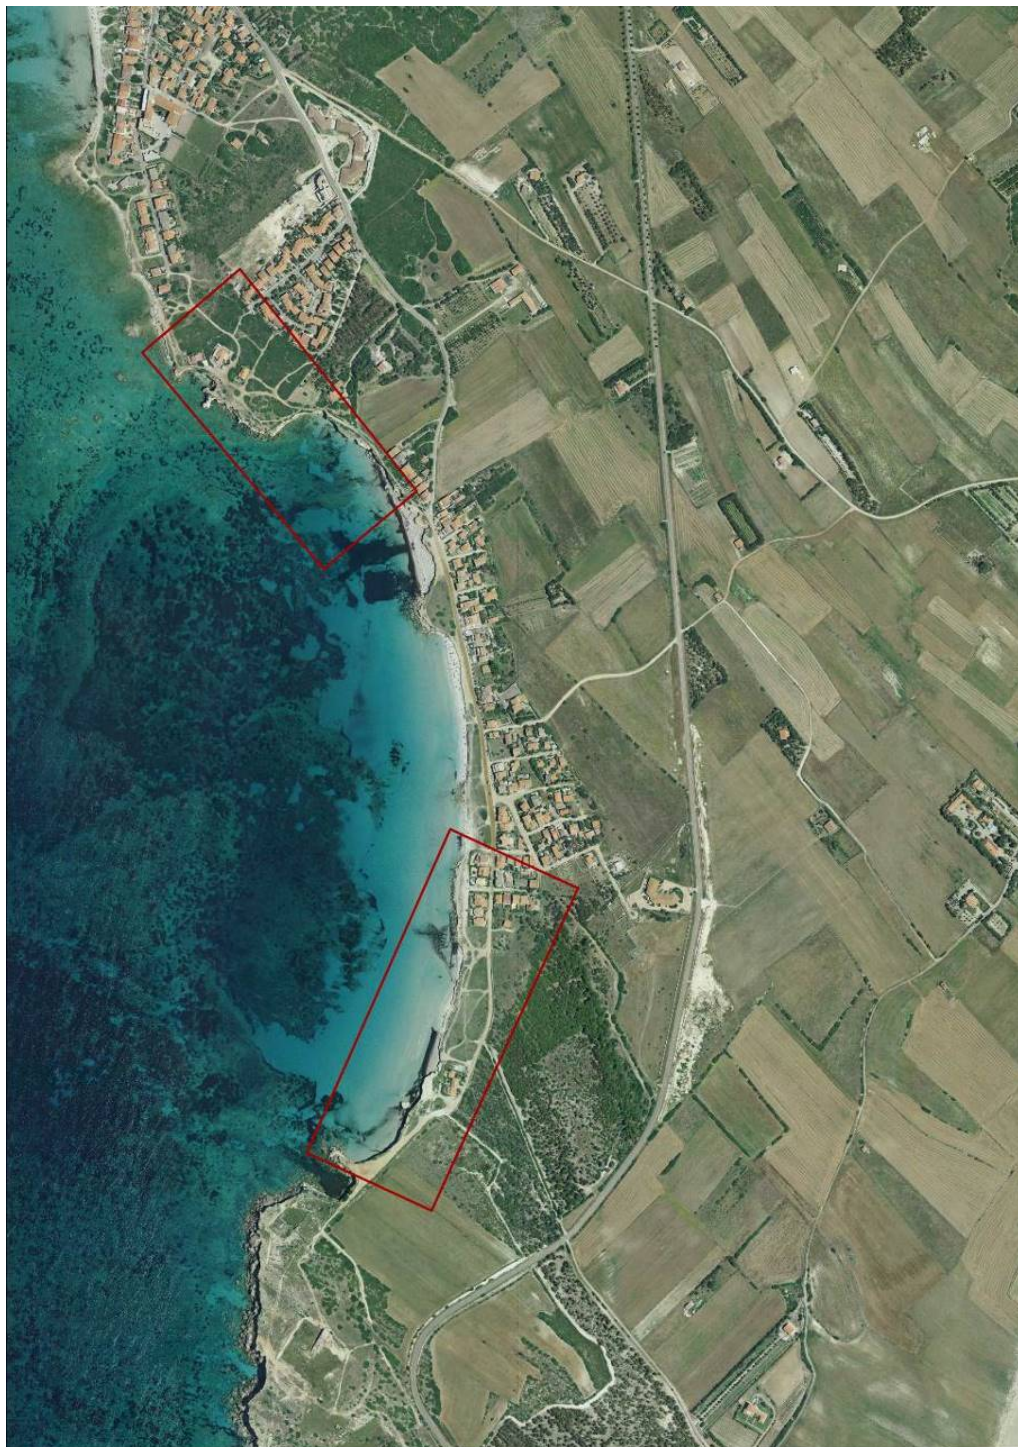
Figura 1 Stralcio orto fotografico rappresentativo dei siti di intervento di S'Arena Scoada

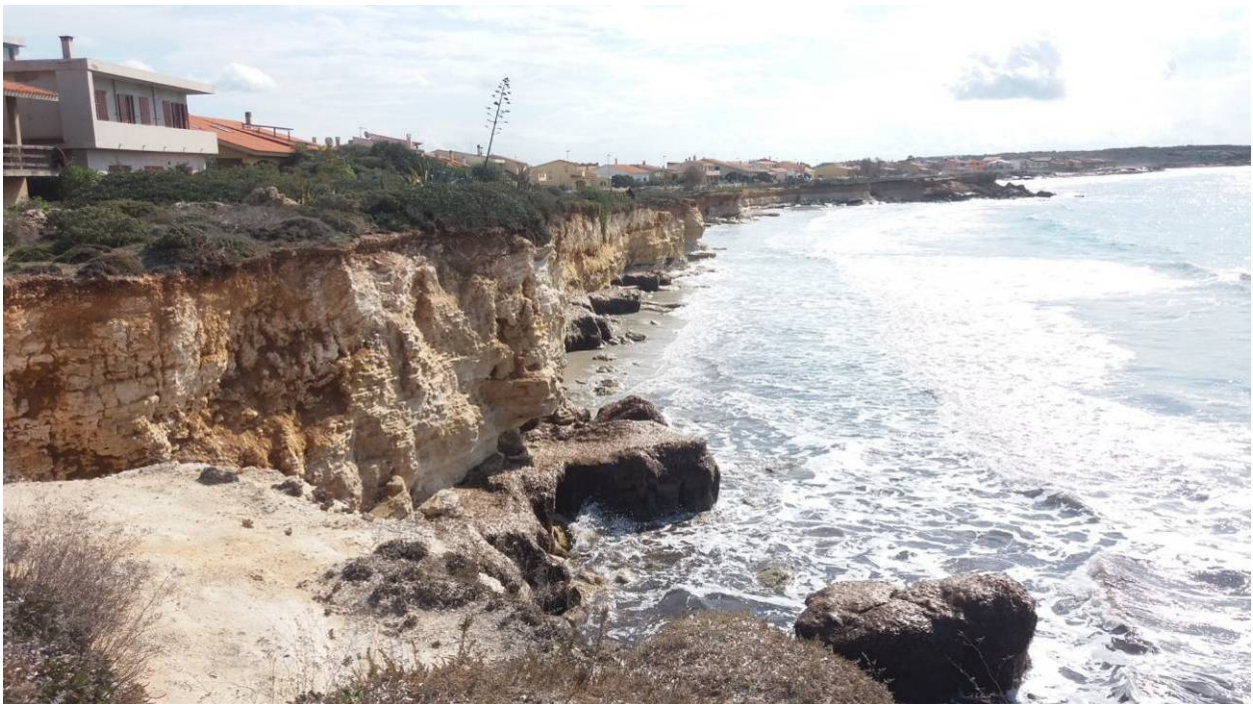
**Figura 5:** tratto di costa a falesia attiva nel settore nord del margine costiero in esame. Si noti l'azione diretta dei frangenti d'onda al piede della scarpata rocciosa.

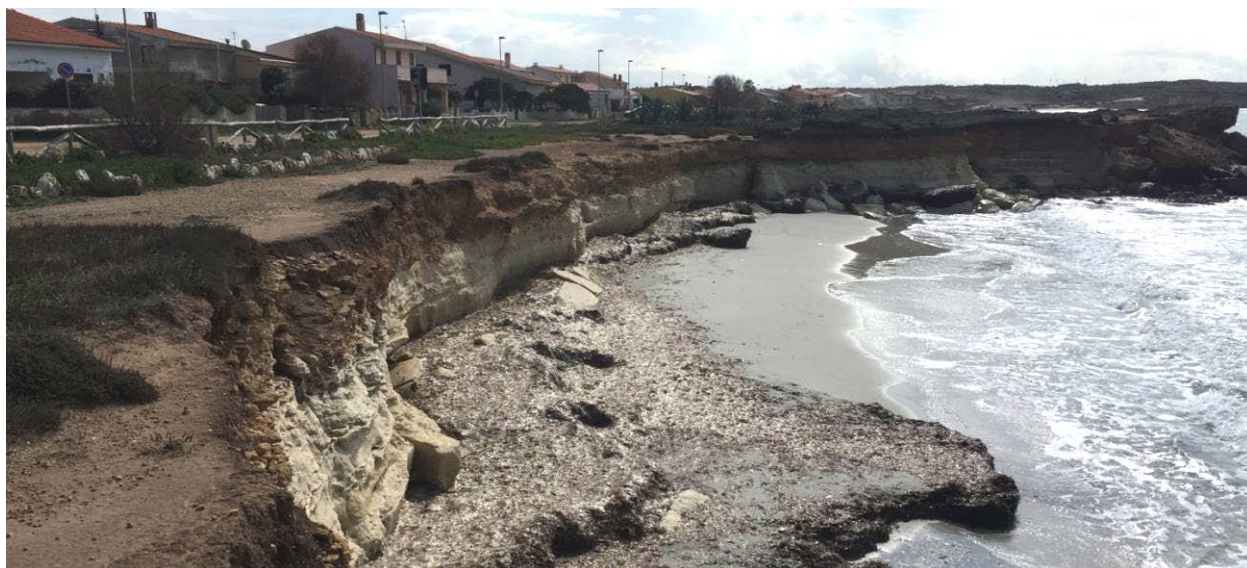
Figura 6: tratto di falesia protetto al piede dalla spiaggia e da accumuli di banquette di posidonia.

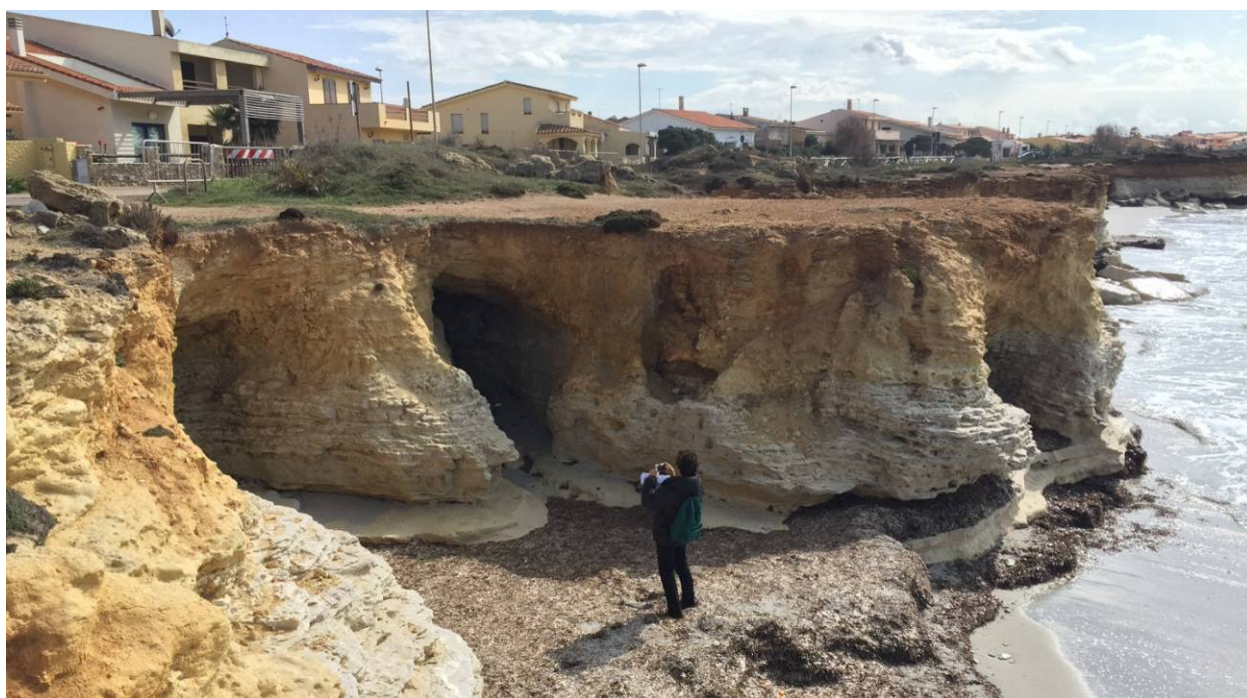
Figura 7: nicchie scavate dal moto ondoso incidente sul fronte della falesia. L'evoluzione e approfondimento della cavità determinerà il collassamento della volta.

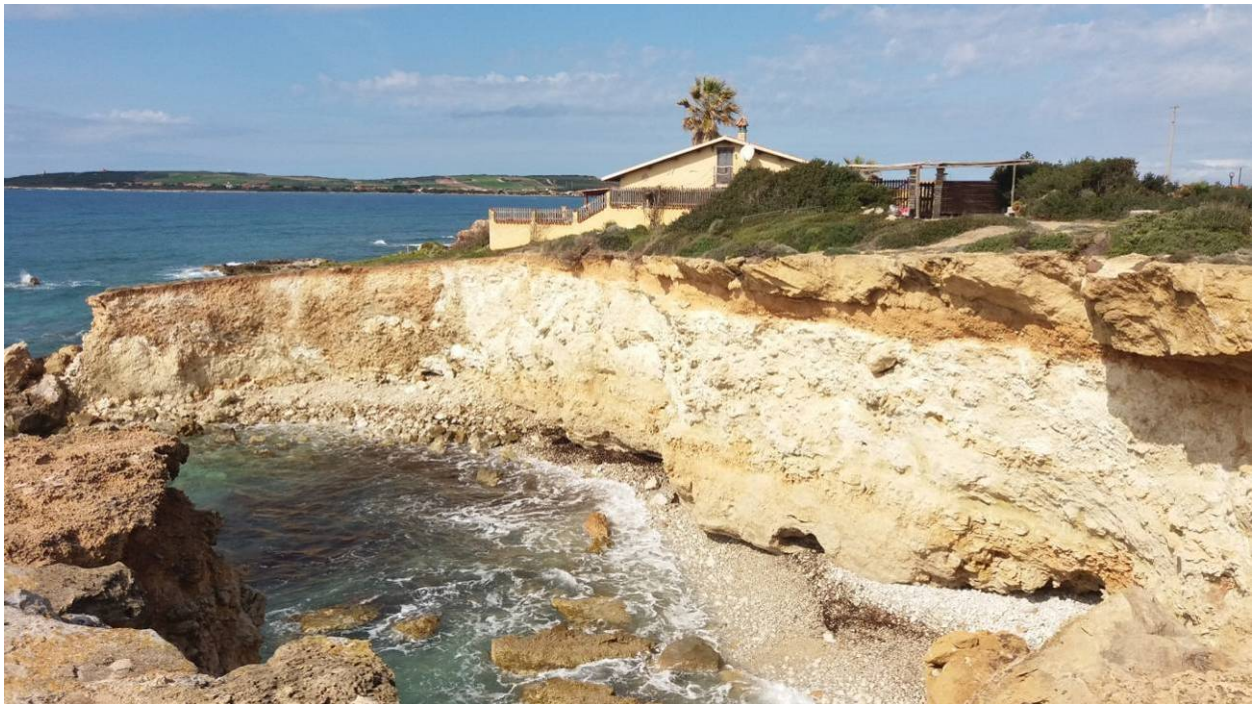
Figura 9: falesia attiva nel tratto nord di S'Architeddu.

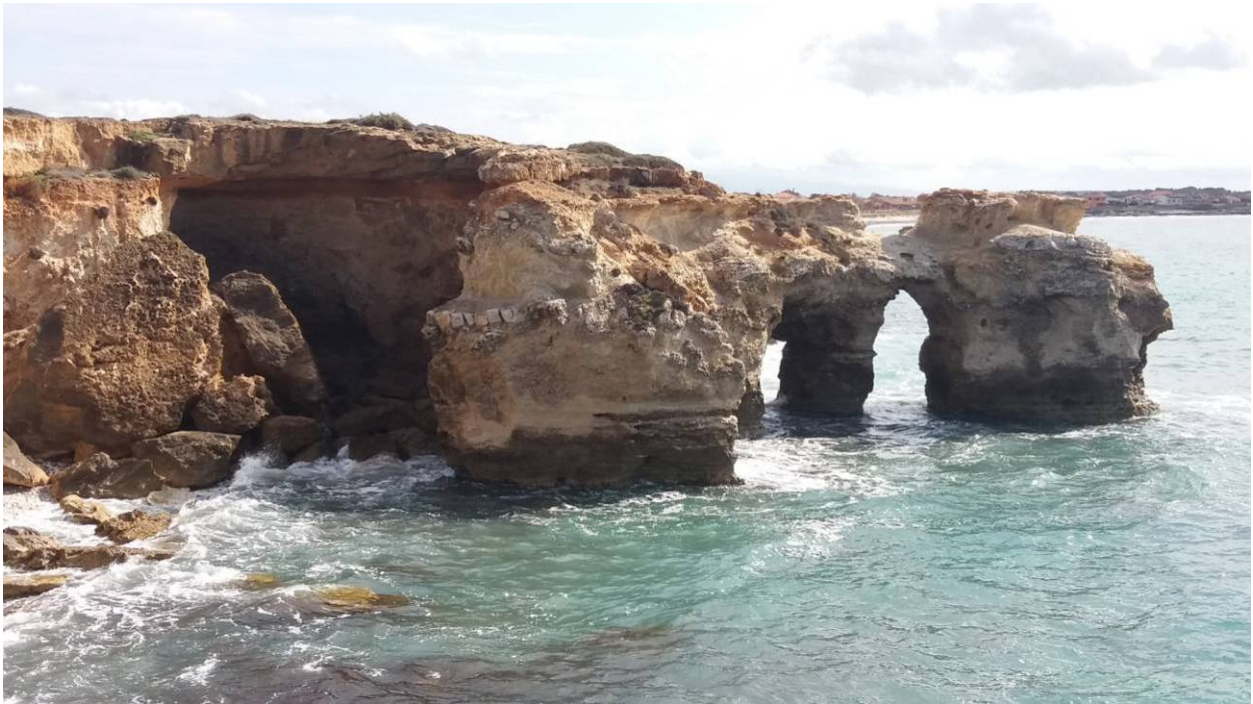
**Figura 10: settore di S'Archittu. Sulla sinistra è evidente una paleogrotta interessata dal collasso della volta.**
