MANUTENZIONE E RIQUALIFICAZIONE DEL
PARCO URBANO SA CRUXI MANNA
— COMPLETAMENTO —

PROGETTO ESECUTIVO

RELAZIONE GENERALE E TECNICA—QUADRO ECONOMICO

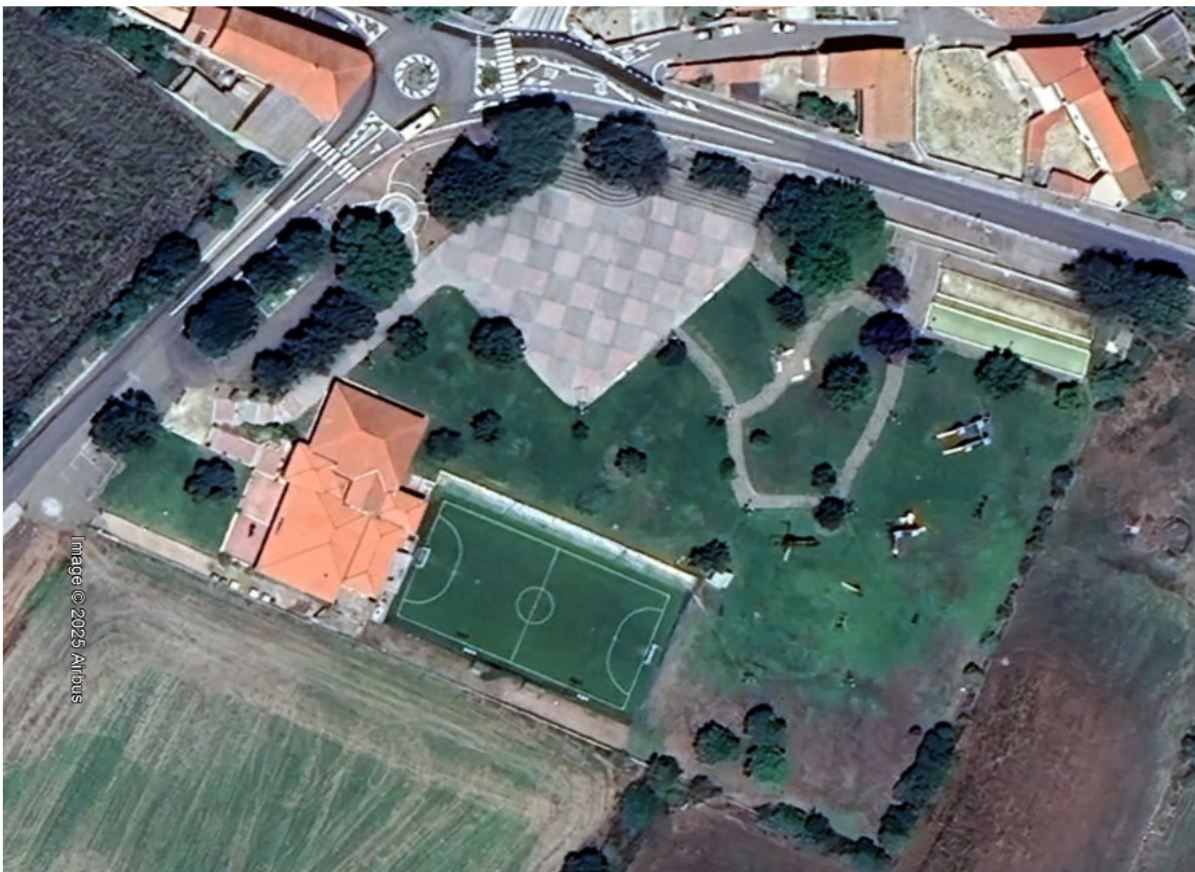
Figura 1. Vista aerea del parco

L'area parco si trova in una zona periferica dell'abitato, vi si accede dalla strada provinciale S.P 46, che in ambito urbano costituisce la via Cagliari, e dalla S.P 43 che collega Simala con Baresa. Ha una superficie di poco superiore ai 13.500 mq ed ha una giacitura con lieve declivio verso est.

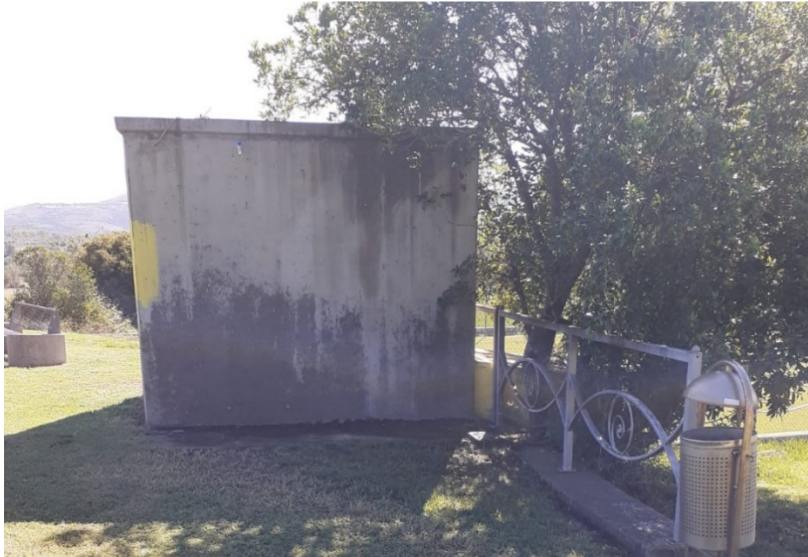
Figura 2. Vano tecnico gruppo di pompaggio

- Un pozzo artesiano, una elettropompa sommersa che riempie due serbatoi e una elettropompa per pressurizzazione.
- Una condotta in polietilene che alimenta i diversi settori idraulici.
- Irrigatori a scomparsa ed elettrovalvole interrate entro appositi pozzetti.
- Un vano tecnico entro cui sono installati i dispositivi di protezione elettrica e comando.

L'impianto è stato realizzato circa 20 anni fa; il funzionamento intermittente della pompa evidenzia la presenza di perdite d'acqua difficilmente individuabili. In alcune zone del prato verde l'acqua non arriva in quantità sufficiente.

Si prevede il completo rifacimento dell'impianto. Per garantire la facilità di manutenzione si propone l'installazione di tutte le apparecchiature idrauliche di sezionamento e comando, quali saracinesche, elettrovalvole, ecc.. nel vano tecnico.

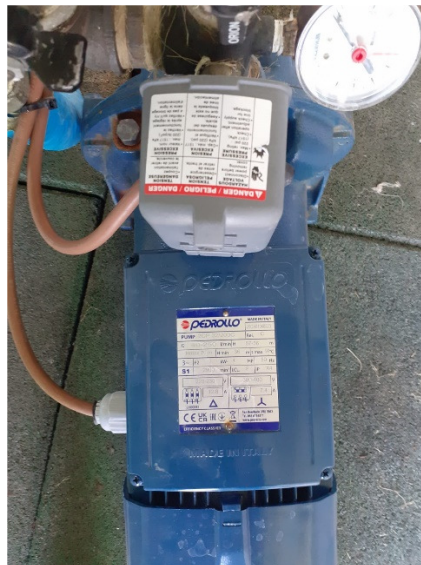
Figura 3. Elettropompa per pressurizzazione (entro il vano tecnico)

L'impianto viene sezionato in quattro settori idraulicamente indipendenti che si attestano su un collettore di mandata in ottone. L'elettropompa esistente viene affiancata da un'altra di caratteristiche identiche in modo tale che, in caso di guasto, viene garantita l'irrigazione.

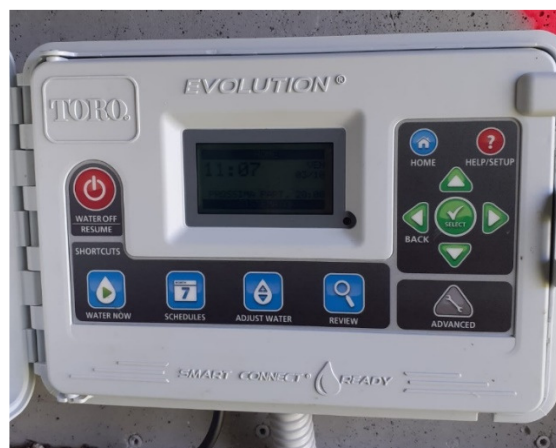
Figura 4. Centralina di programmazione (entro il vano tecnico)

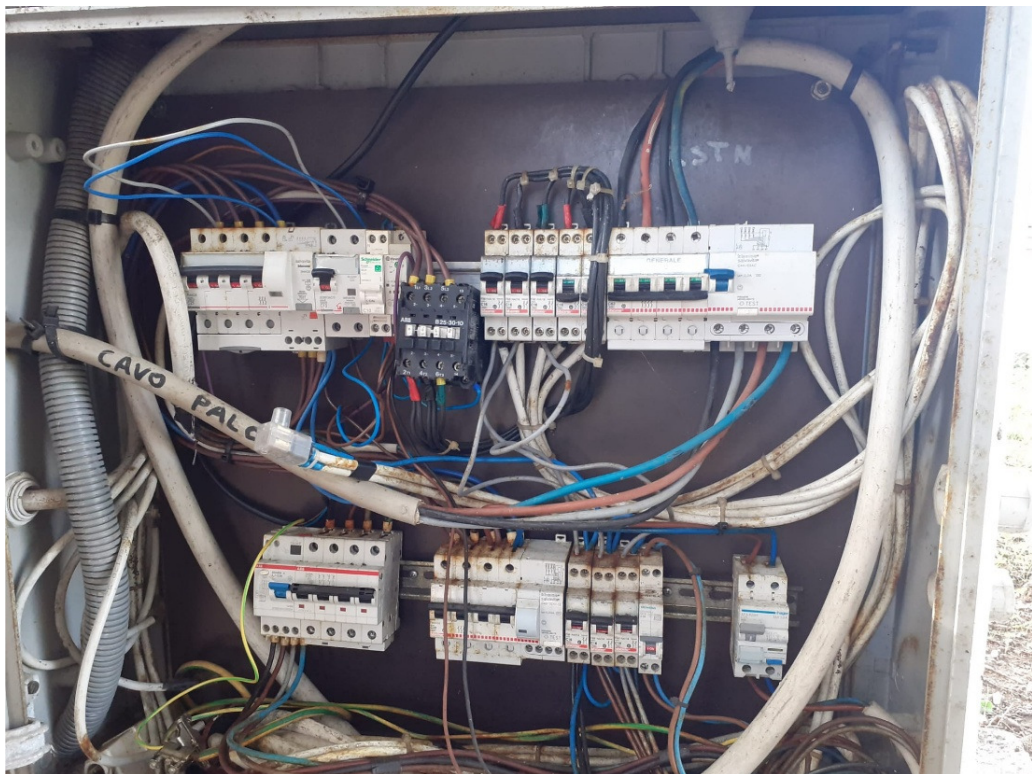
- Il quadro elettrico, di cui alla figura 5, si presenta in pessimo stato di manutenzione. In esso si rileva che:
 - L'interruttore magnetotermico differenziale che protegge il cavo del palco non può stare all'interno dello stesso quadro elettrico alimentato da un diverso punto di consegna. In altre parole, durante le sagre, il quadro è alimentato da due gruppi di misura.

- Sono presenti interruttori in disuso.
 - Manca un idoneo pannello frontale.
 - Il campo di bocce è alimentato dalla linea dell'illuminazione.
 - Sono presenti roditori.

Figura 5. Quadro elettrico Generale del parco

Si procede ad un completo rifacimento del quadro elettrico: verrà realizzato un vano in muratura con sportello in alluminio apribile con chiave; verranno installate le nuove protezioni al servizio delle nuove linee e verranno adeguate quelle esistenti.

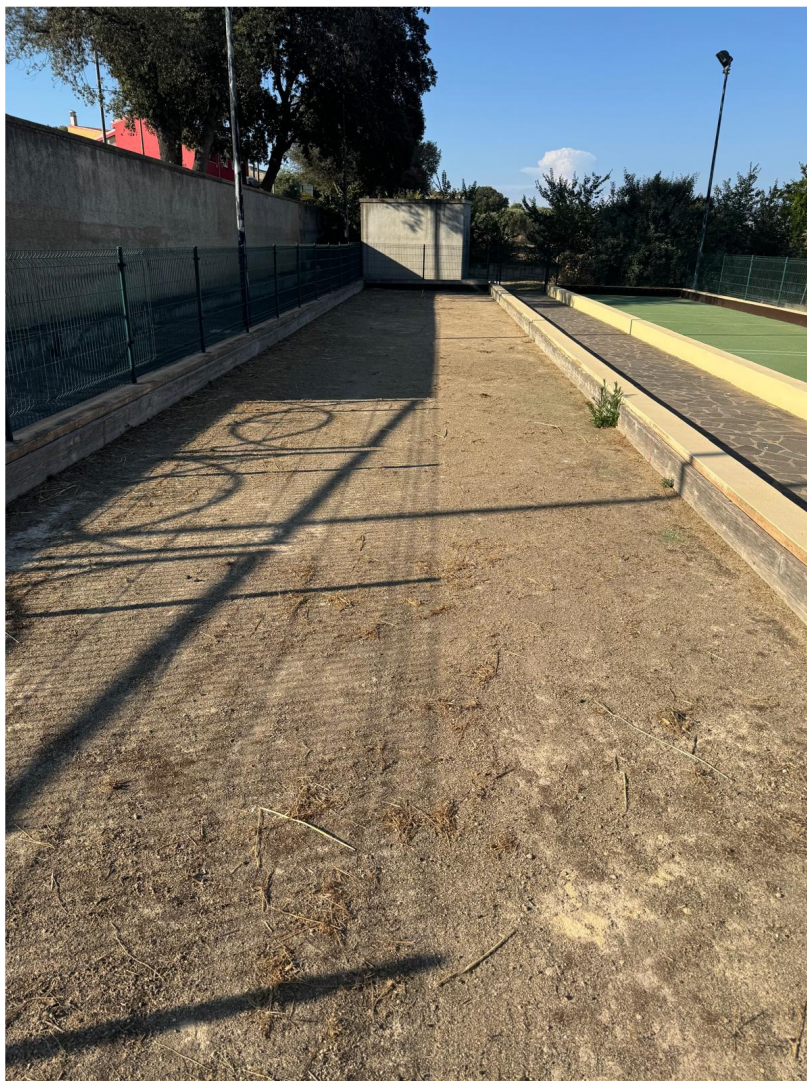
Sono presenti due campi da bocce di dimensioni interne pari a 4,08 x 27,50 metri. Uno dei due (quello a dx nella figura 6), è stato completamente rifatto nell'anno 2023. L'altro, quello a sx, necessita di interventi manutentivi urgenti in quanto

- Il terreno di gioco non è più utilizzabile.
- Le sponde sono da sostituire.
- Le testate non rispondono ai requisiti tecnici federali.

Figura 6. Campo oggetto di interventi.

- Sistemazione del terreno di gioco esistente tramite rimozione uno spessore di circa cm 10.
- Rifacimento del terreno di gioco. Si prevede il livellamento, la realizzazione del massetto in cls armato di spessore cm 10 e infine il manto in resina.
- Realizzazione delle sponde in legno e installazione delle testate basculanti con telaio zincato autoportante e doppio strato di gomma telata.
- Esecuzione del drenaggio laterale.

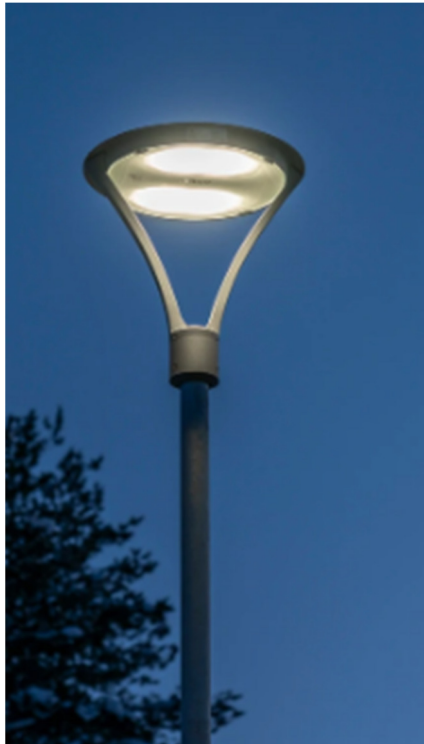
Figura 7. Tipologia di armatura già adottata nell'intervento precedente

- Sostituzione dell'armatura del punto luce n° 25.
- Installazione del punto luce n° 15, con nuovo palo; l'intervento prevede il riutilizzo del plinto e dei cavi esistenti.
- Realizzazione di una nuova derivazione elettrica, a partire dal pozzetto più vicino da realizzarsi con n 4 cavi da 6 mmq.
- Installazione di 8 nuovi punti luce comprensivi di plinto, pozzetto, palo, muffola per l'esecuzione dell'illuminazione dell'area nord del parco, su cui, a breve, saranno disponibili ed ultimate le attrazioni. La scelta dei punti luce, in tal senso, è ricaduta verso la tipologia di cui alla figura 7, già adottata nell'intervento precedente.
