EDIFICIO n.22 Via Giuseppe Grixoni - Progetto

**PROGETTO ESECUTIVO**  
Bighinados de  
**Othieri**  
PROGETTO DI RECUPERO DI ALLOGGI  
DA ASSEGNARE A CANONE SOCIALE  
**EDIFICIO N. 22 – Via GIUSEPPE GRIXONI**  
Marzo 2013  
Sergio Camboni Architetto  
Vincenzo Loi Geometra

PROGETTO:  
Prospetto su Vicolo Giuseppe Grixoni – Stato modificato

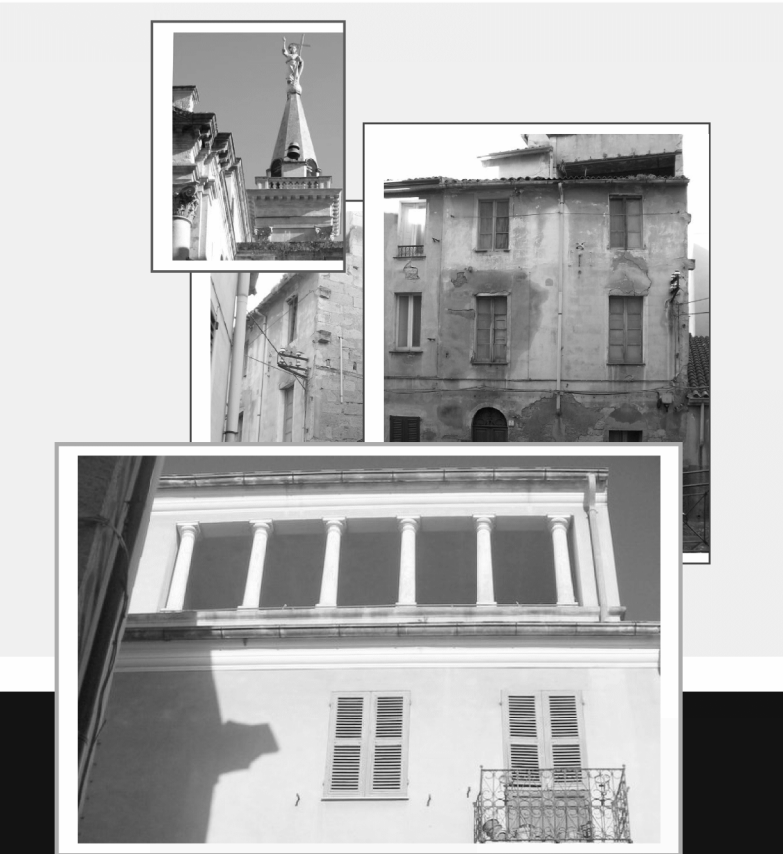
- 1 Deumidificazione delle murature interessate da fenomeni di umidità di risalita dalle fondazioni con impiego di intonaci macroporosi da risanamento
- 2 Revisione dell'intonaco con interventi di consolidamento superficiale e/o sostituzione

- 3 Rasatura delle superfici esterne con intonaci colorati base calce
- 4 Asportazione delle reti tecnologiche dalla facciata
- 5 Restauro dei serramenti in legno, mediante sverniciatura sostituzione di parti ove necessario, inserimento del vetrocamera, revisione della ferramenta e riverniciatura.

- 6 Nuovi serramenti in legno, realizzati nel rispetto della tipologia di quelli originari
- 7 Consolidamento e restauro dei manufatti in pietra, con asportazione delle parti incoerenti e ricostruzione delle sagome con malte da ripristino

- 8 Sostituzione dei canali di gronda con nuovi in lamiera di rame
- 9 Sostituzione dei discendenti pluviali con nuovi in lamiera di rame
- 10 Isolamento termo-acustico ed impermeabilizzazione della copertura, ricollocamento in opera del manto di tegole curve

- 11 Pulitura di soglie e davanzali in pietra e/o marmo
- 12 Manutenzione delle grate in ferro di protezione degli infissi esterni
- 13 Restauro dei balconi con sostituzione della lastra di marmo, pulitura e verniciatura della parti metalliche
